قبة وخانقاه ومقعد وسبيل وكتاب ومنزل
السلطان فنصوه الغوري

مجموعه السلطان الغوري

الدراسات المعمارية لمجموعة الغوري

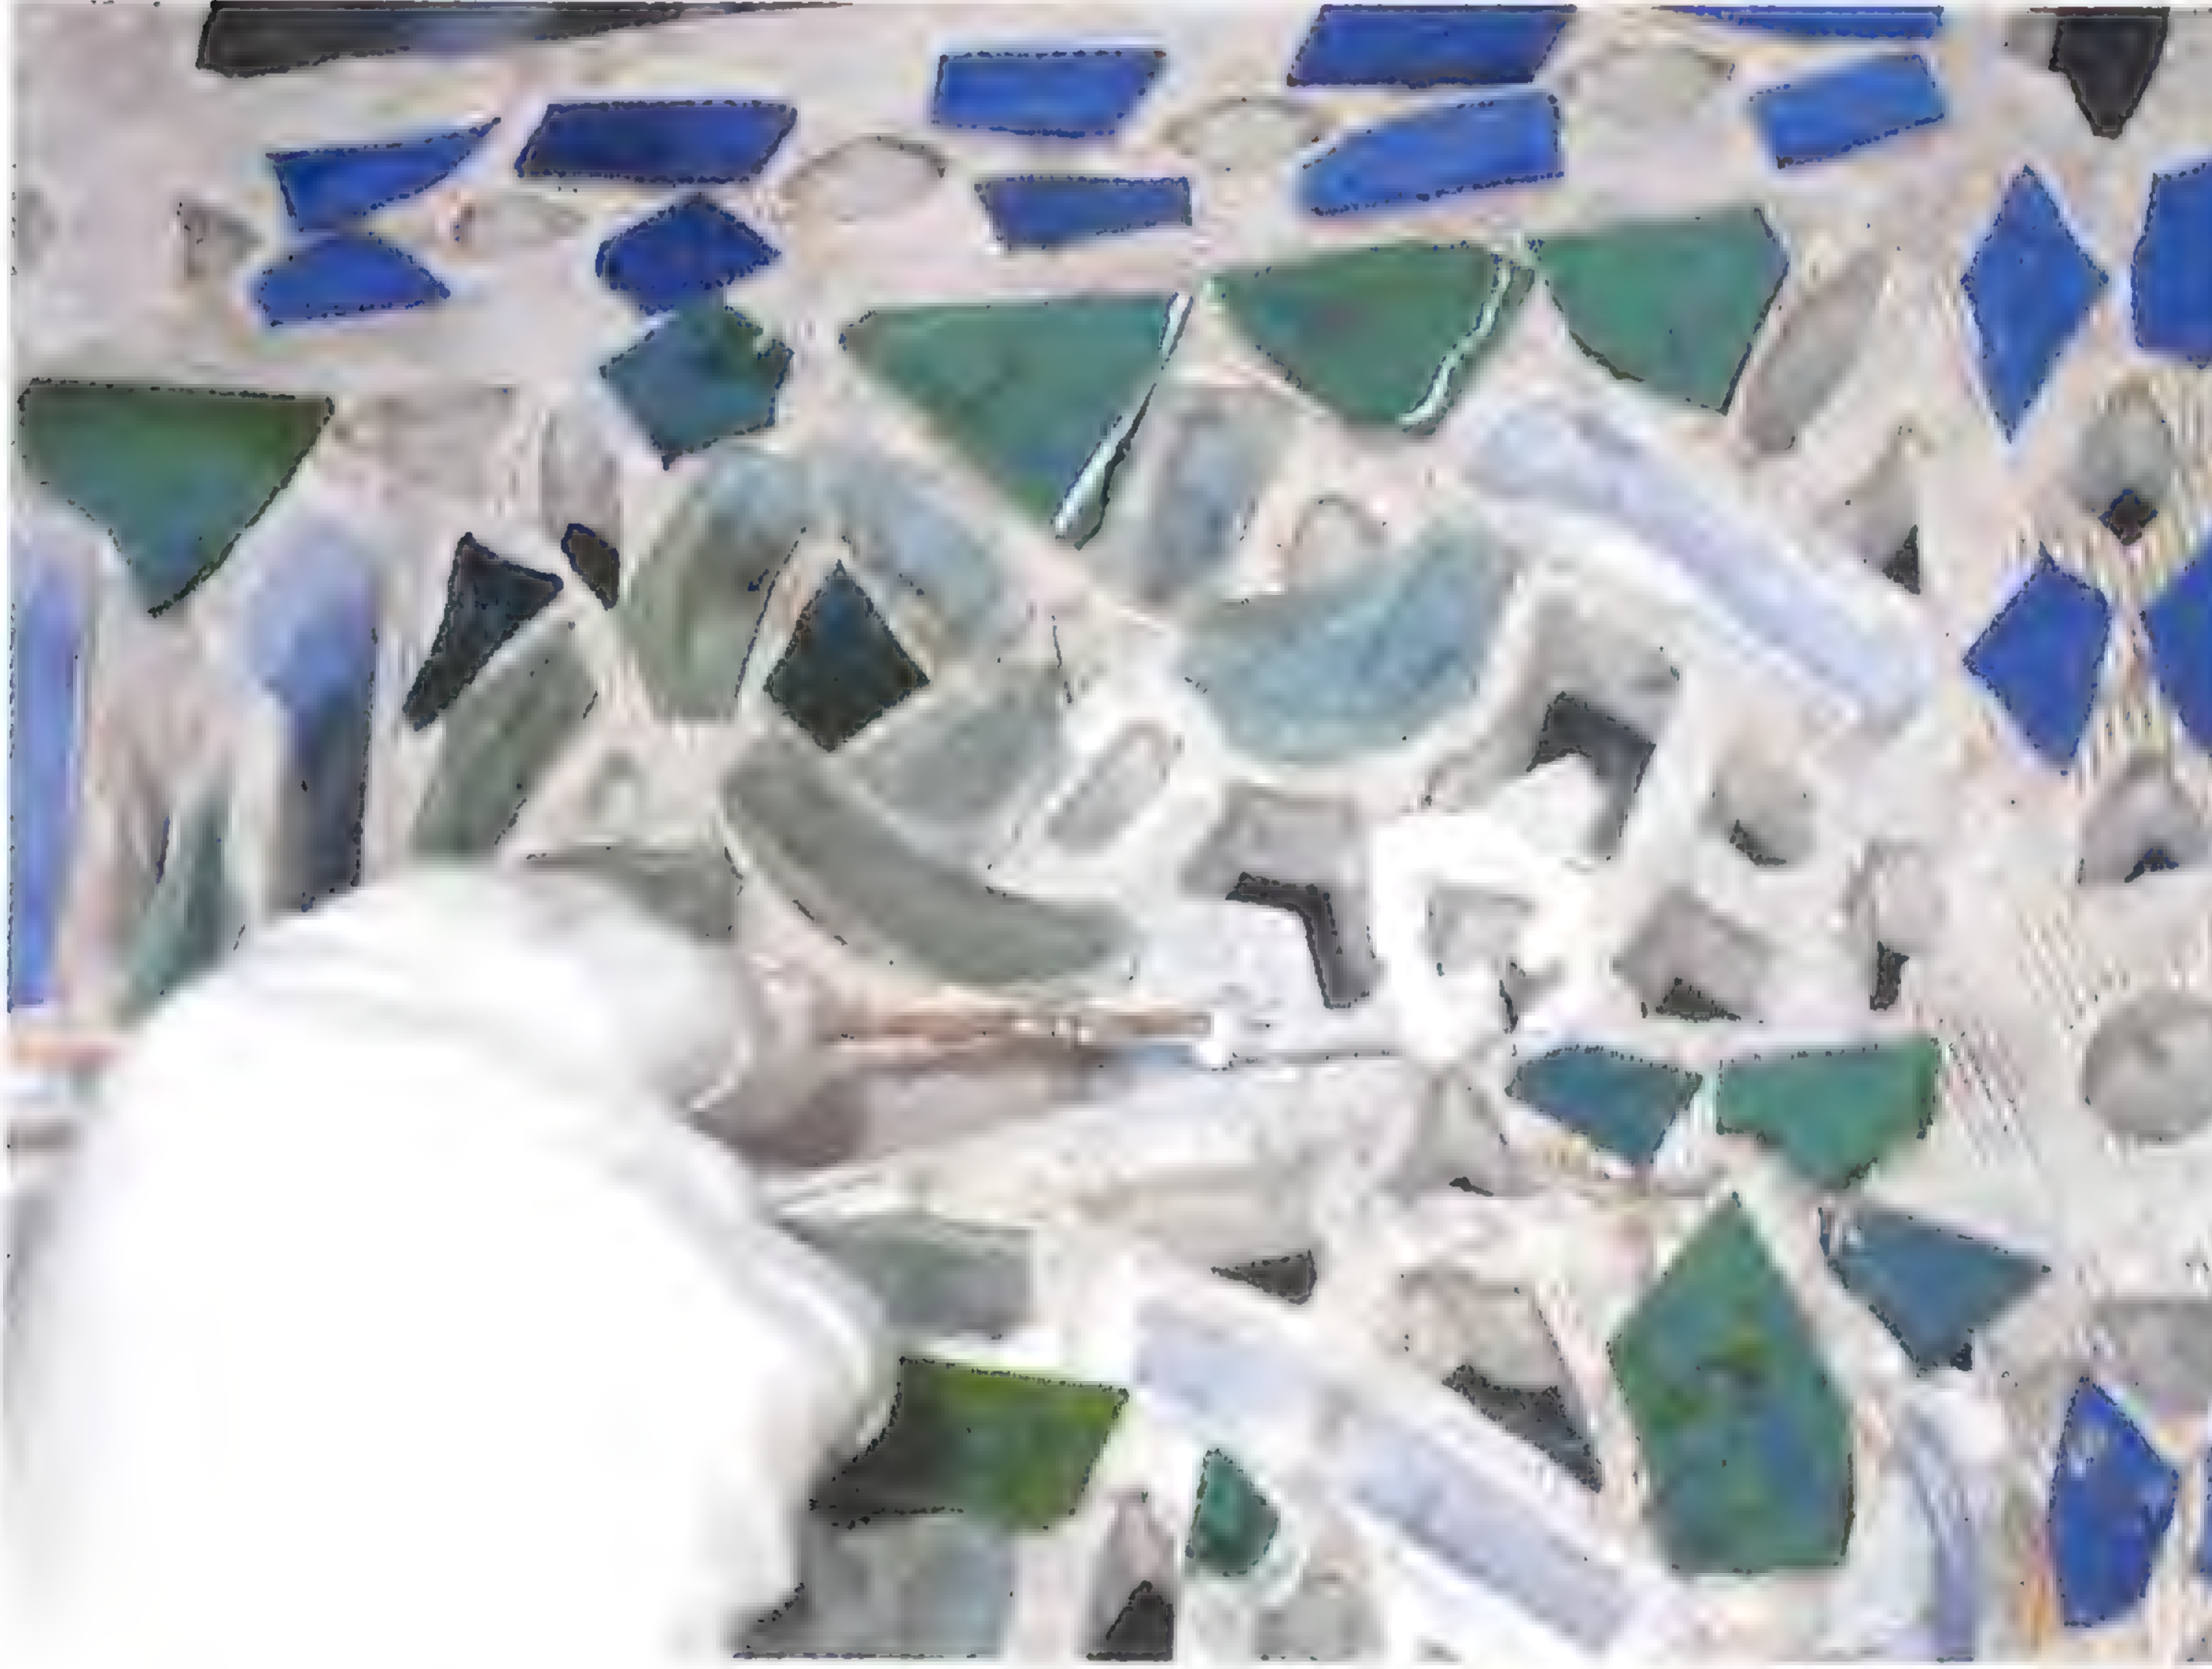
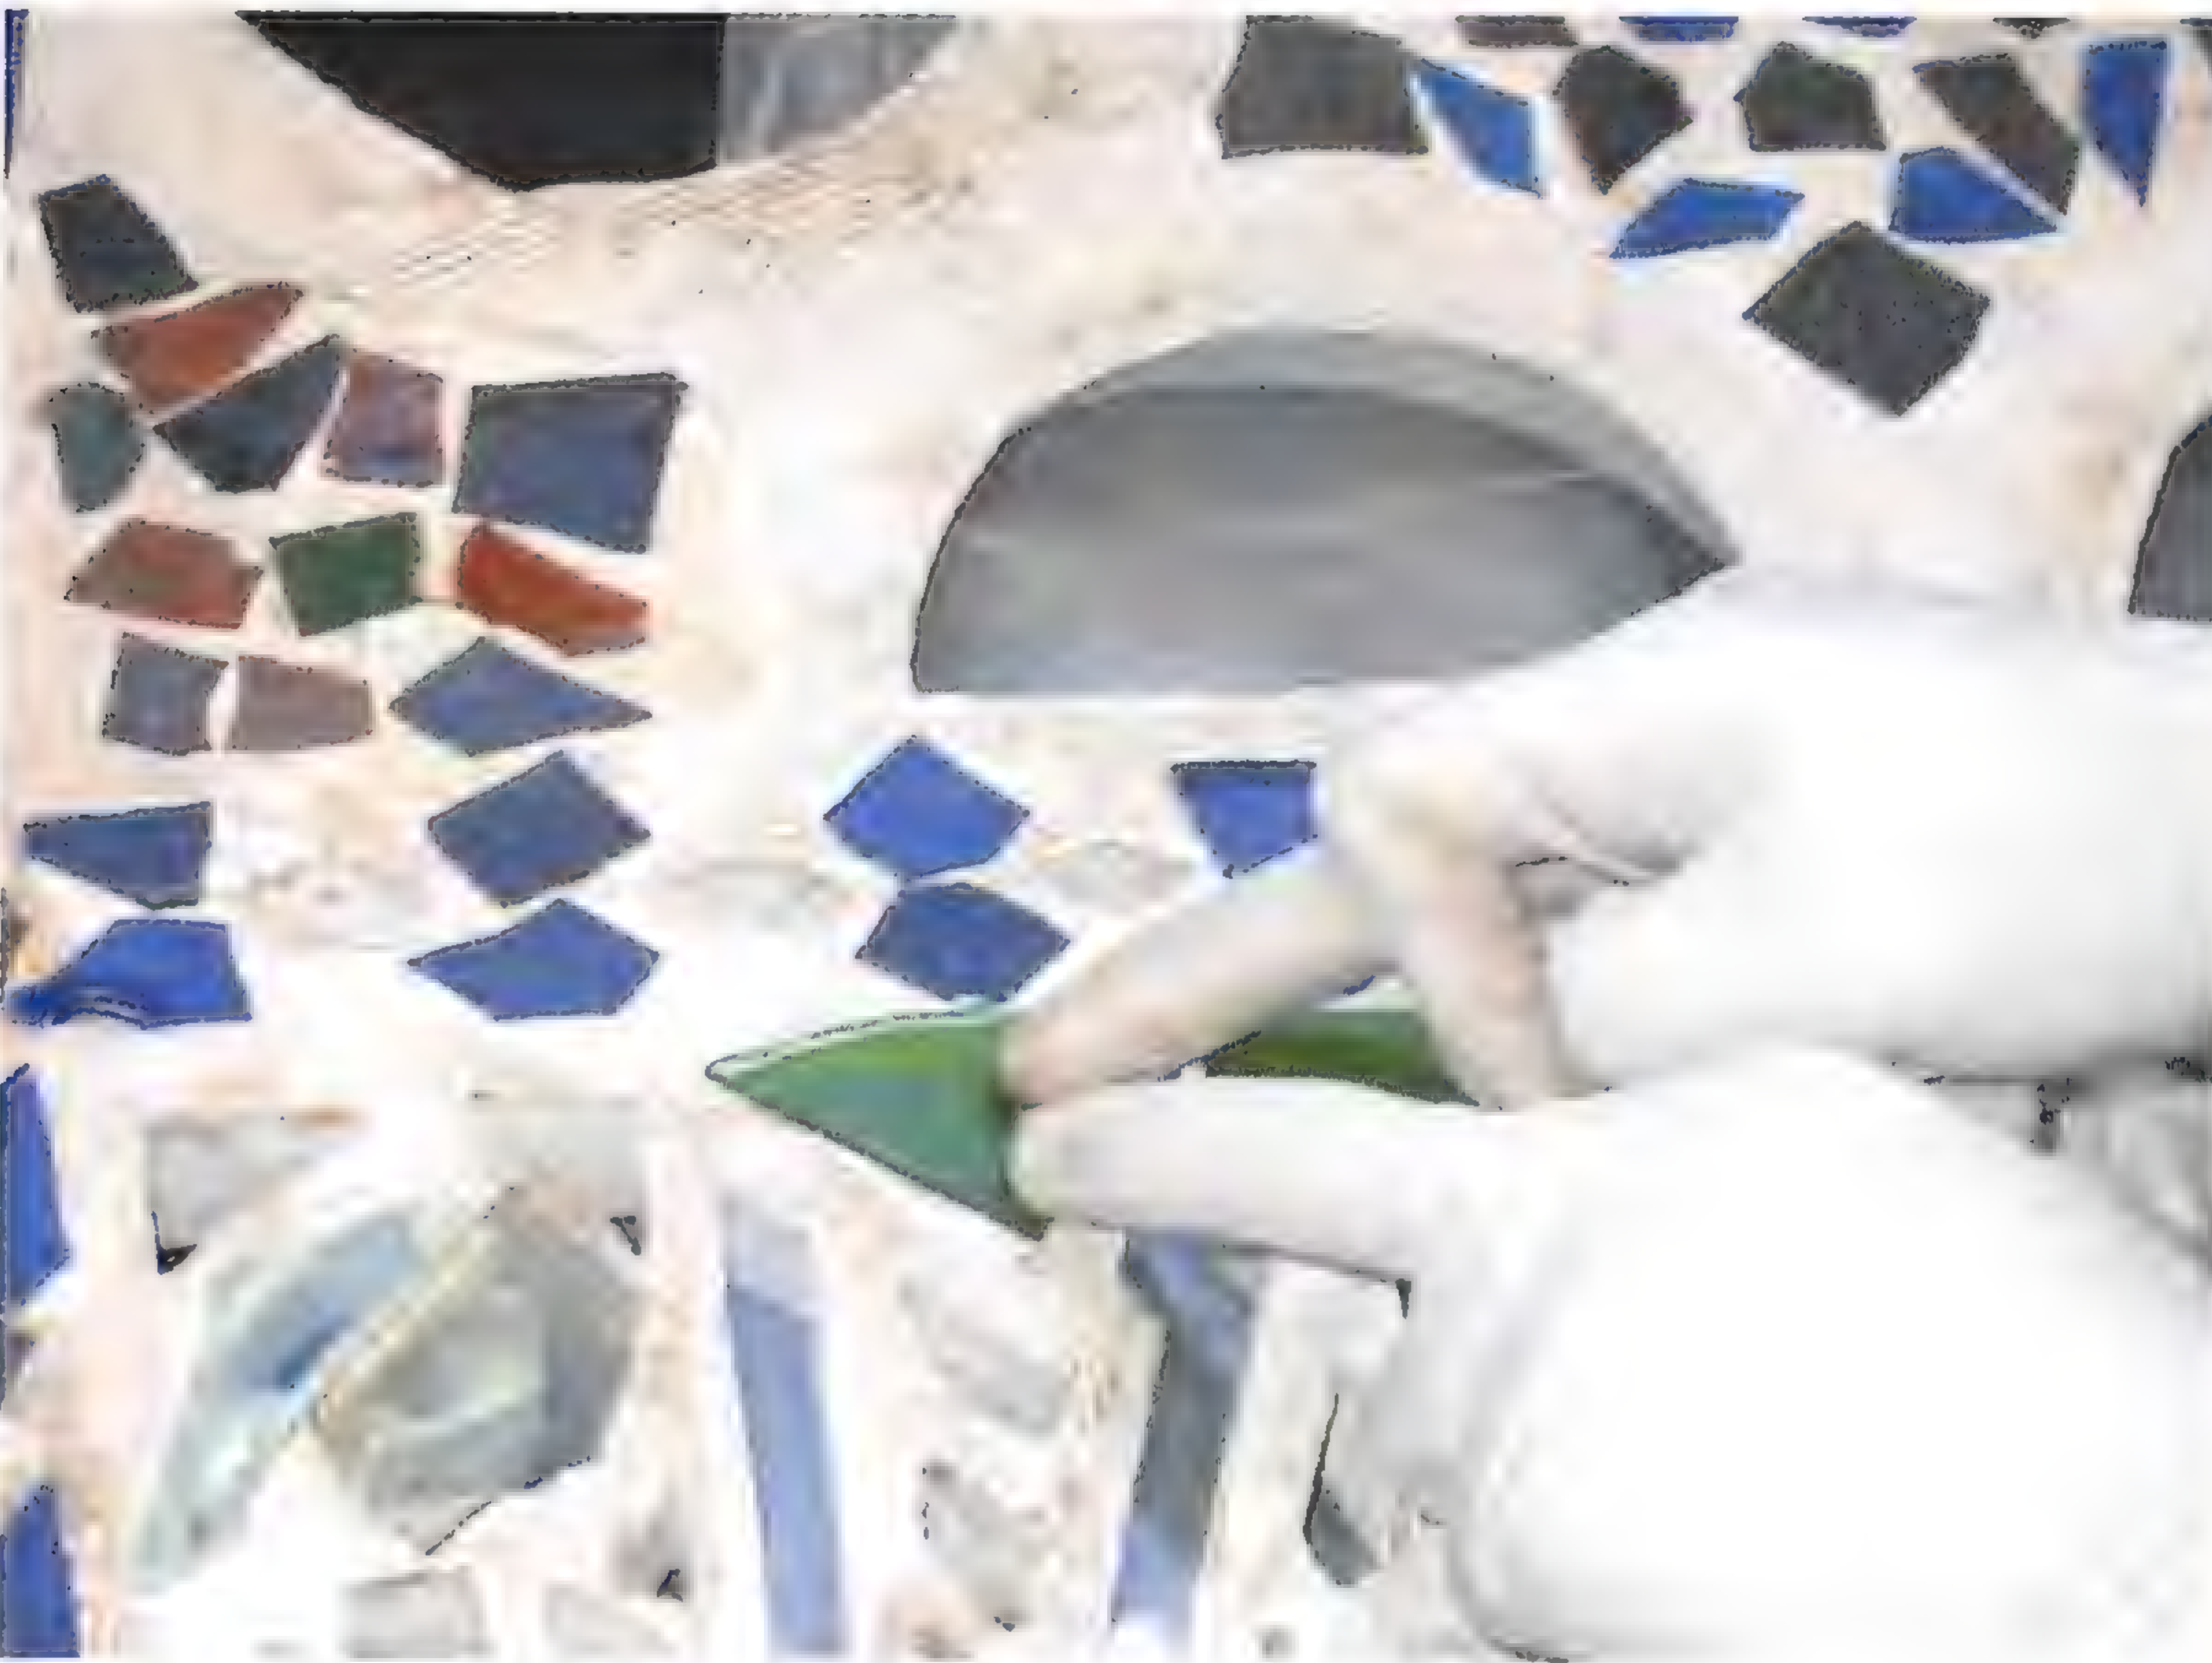
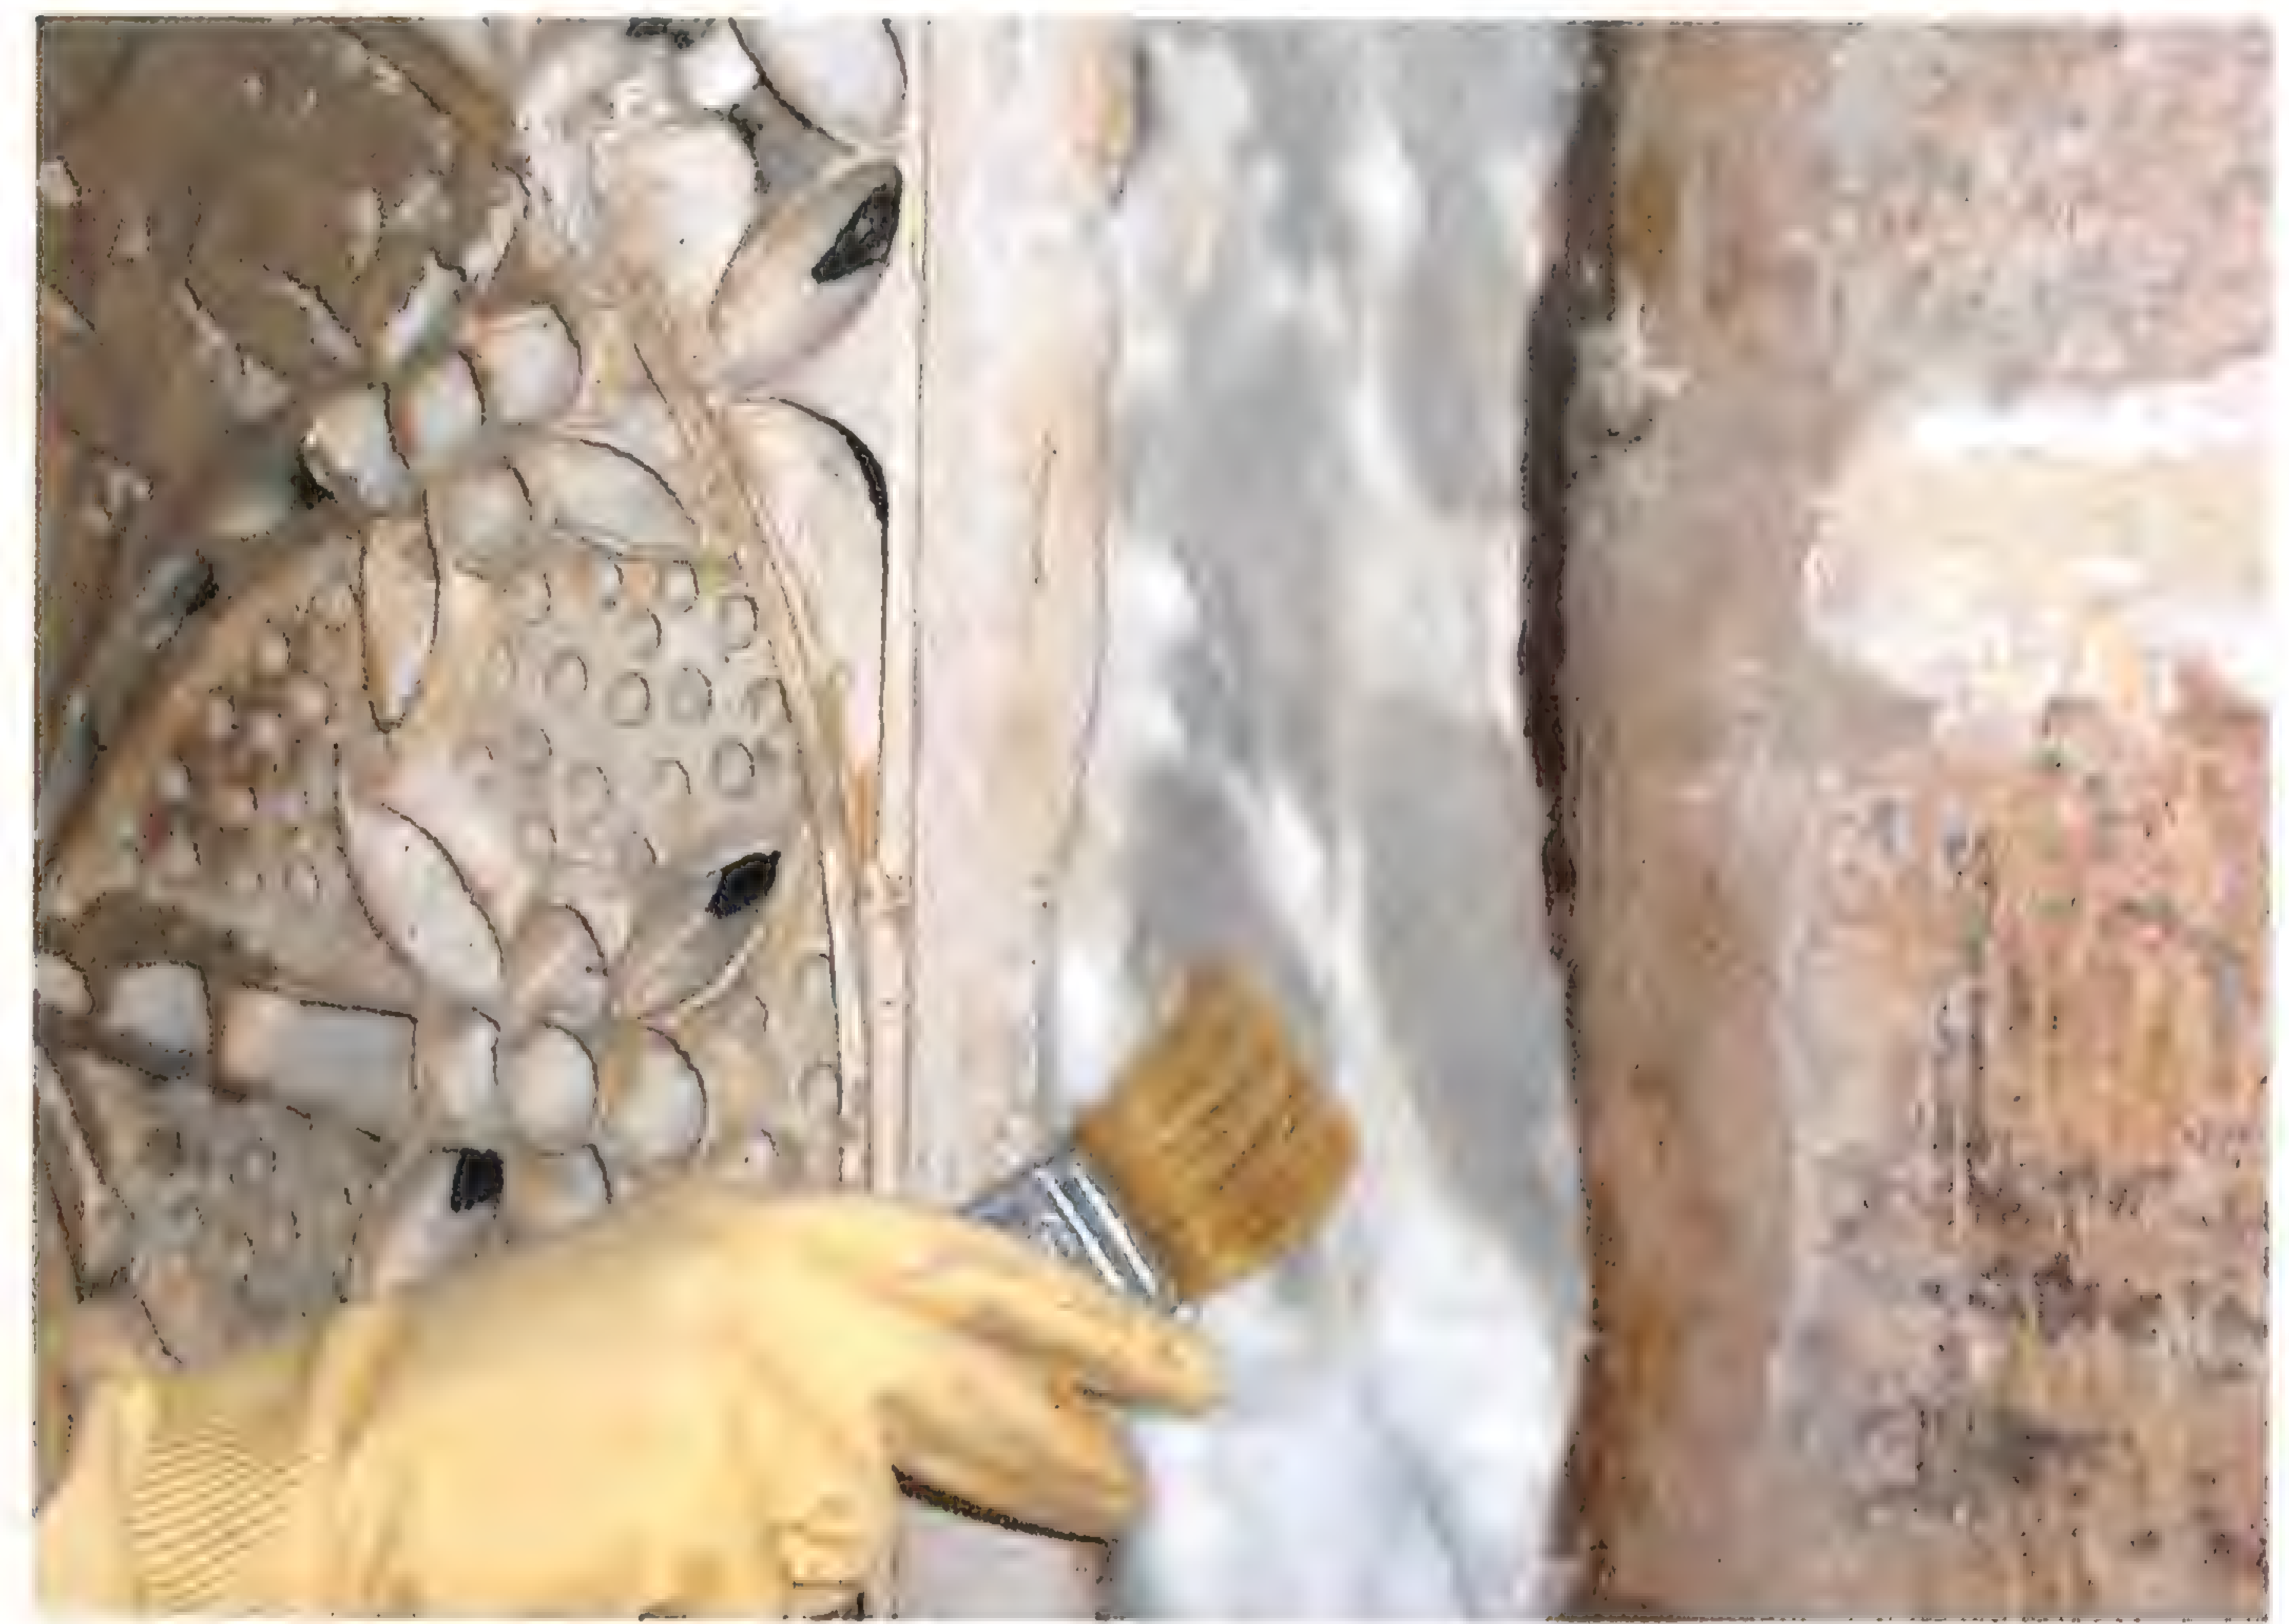
خطوات الترميم ومعالجة الشبابيك الجصية

التنظيف الميكانيكي وذلك بإزالة الأتربة والاتساخات العالقة بالشبابيك حيث استخدمت الفرش والمشارط والفرر للمساعدة في إزالة التكدسات الطينية

التنظيف الكيميائي وتم عن طريق عمل كمادة لإزالة الاتساخات شديدة الارتباط بسطح الجص وتتكون من بيكربونات الصوديوم + بيكربونات أمونيوم + EDTA + CMC كما استخدم الكحول الإيثيلي مع الماء في إزالة بعض البقع .

مرحلة التقوية حيث تم تقوية الأجزاء الضعيفة والمتدهورة التي حدث تآكل لأسطحها وذلك باستخدام مواد مقوية ملائمة لطبيعة مادة الجبس مع الاستعانة بمادة طاردة للماء .

استكمال الأجزاء الناقصة حيث تم ذلك باستخدام جبس التشكيل .
استكمال الزجاج الملون المفقود بنفس تشكيل ونوعية الزجاج الأصلي .

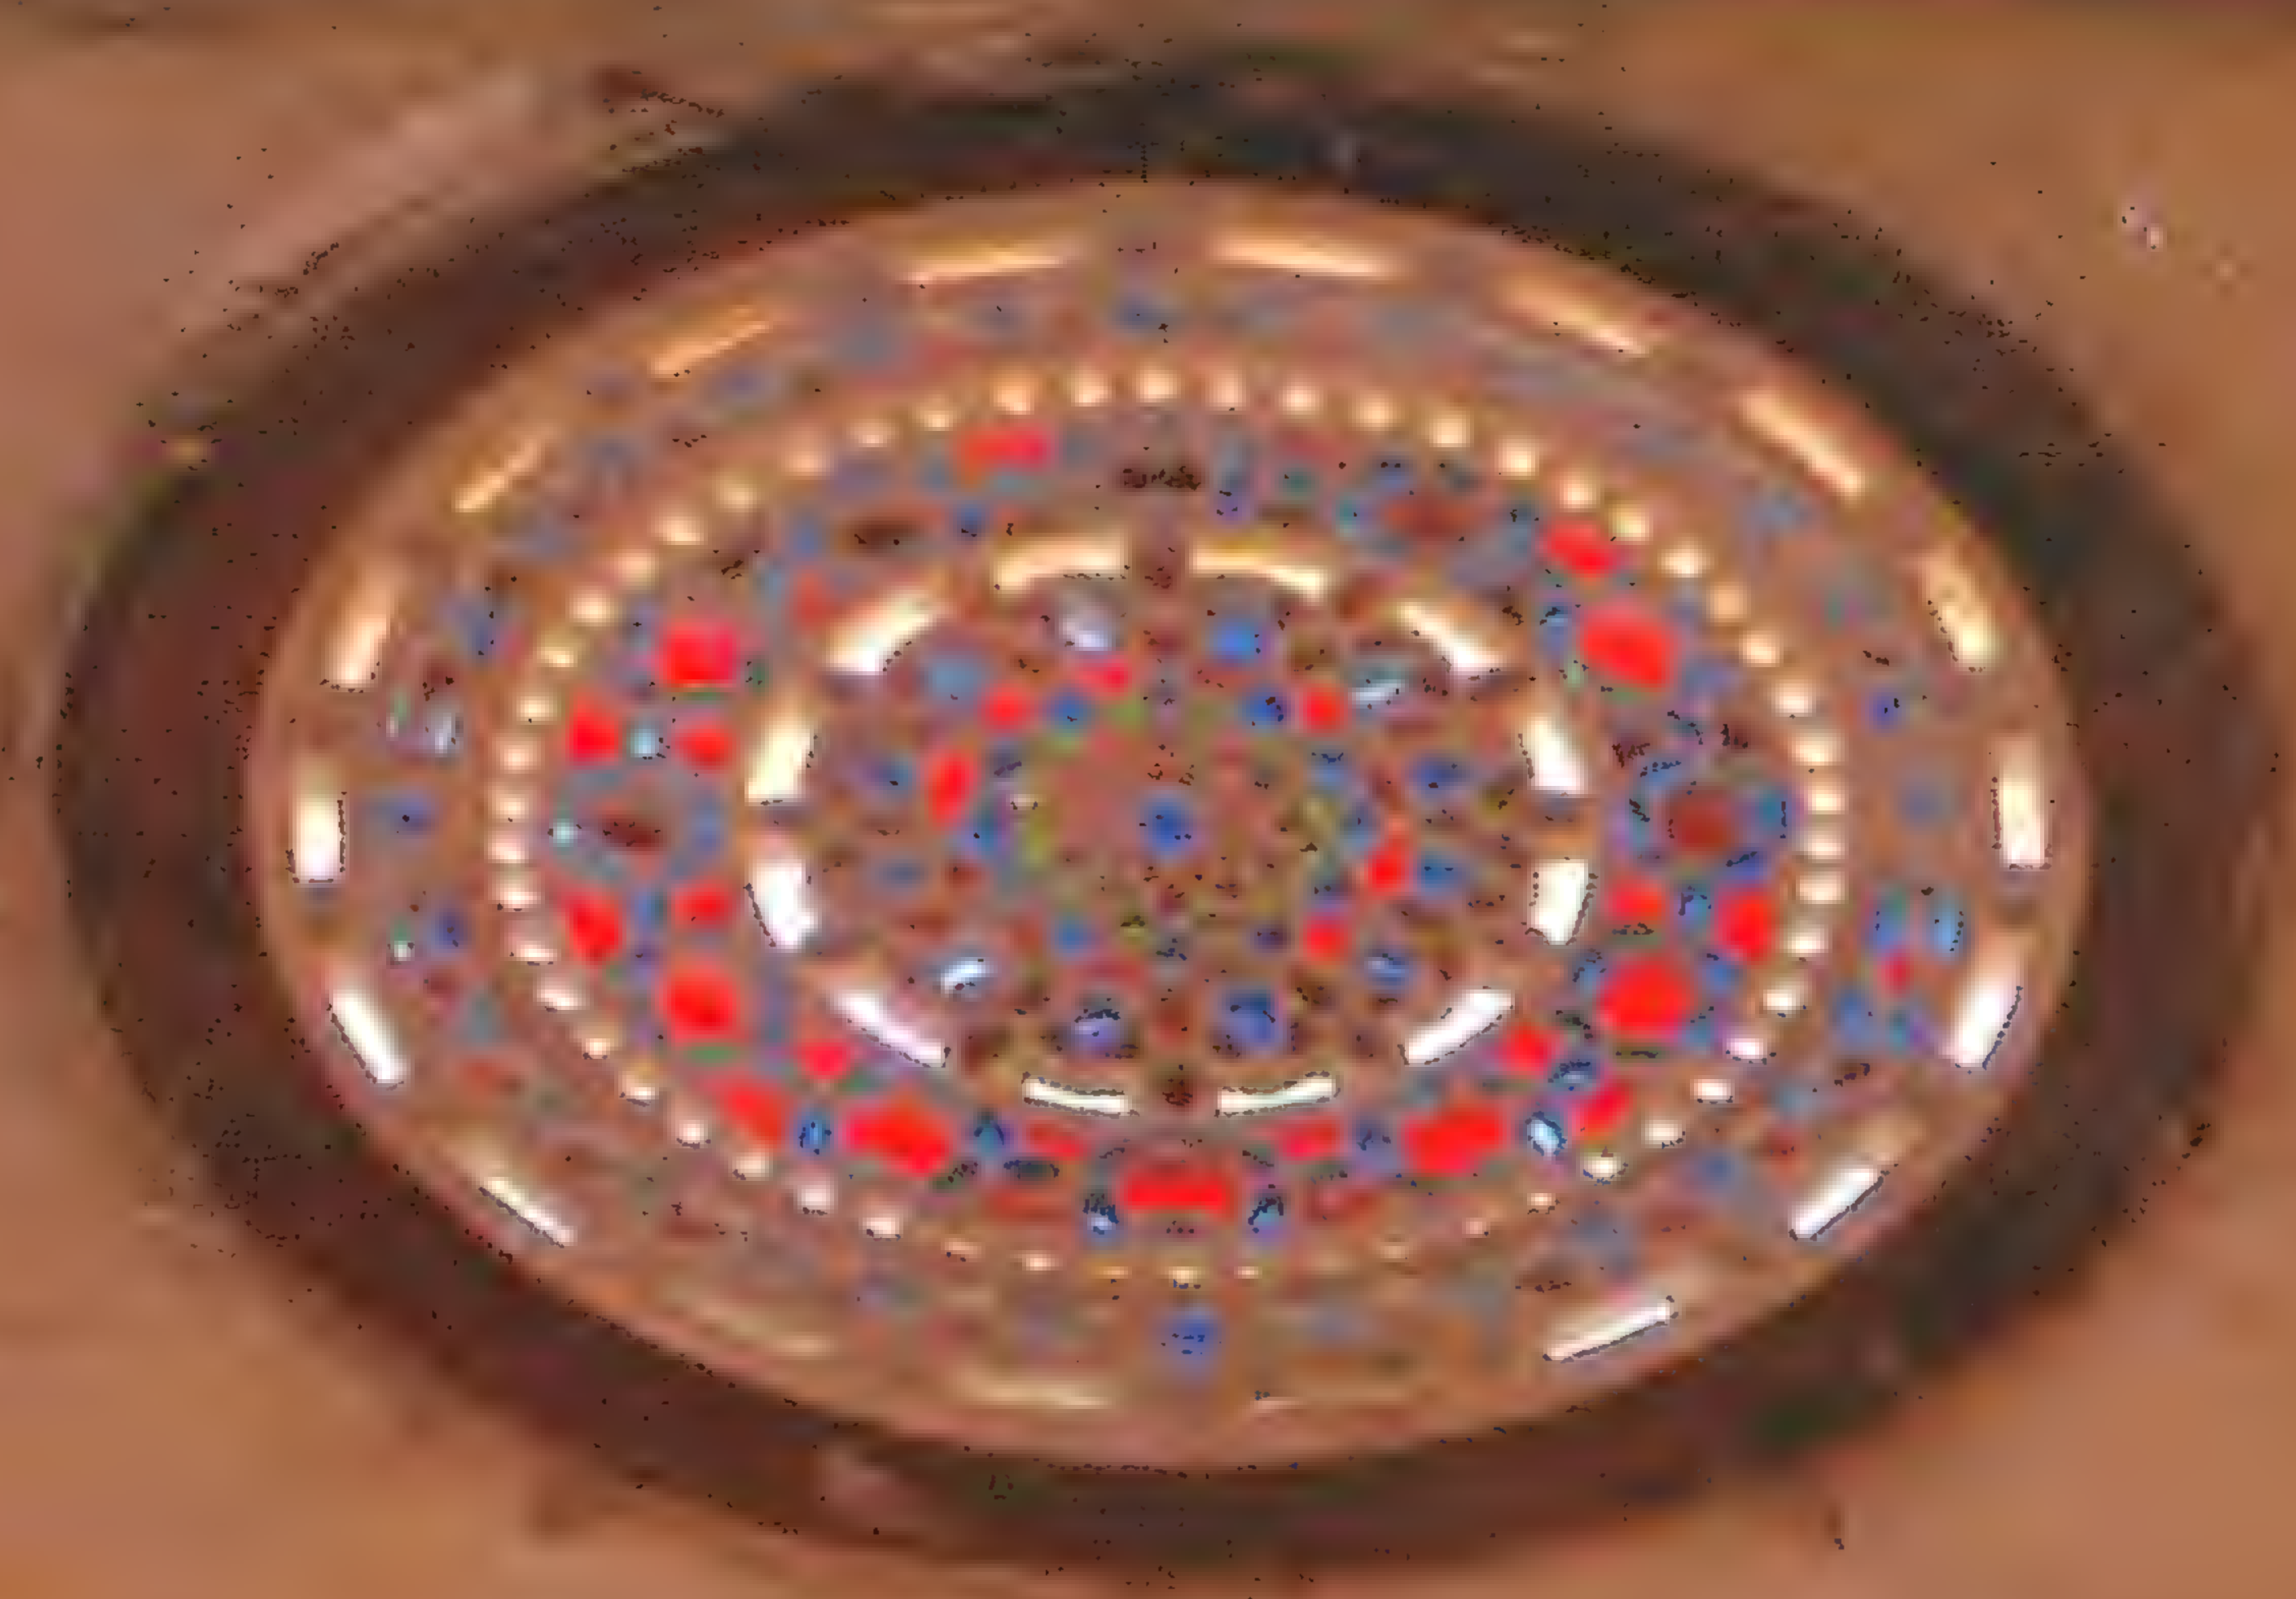
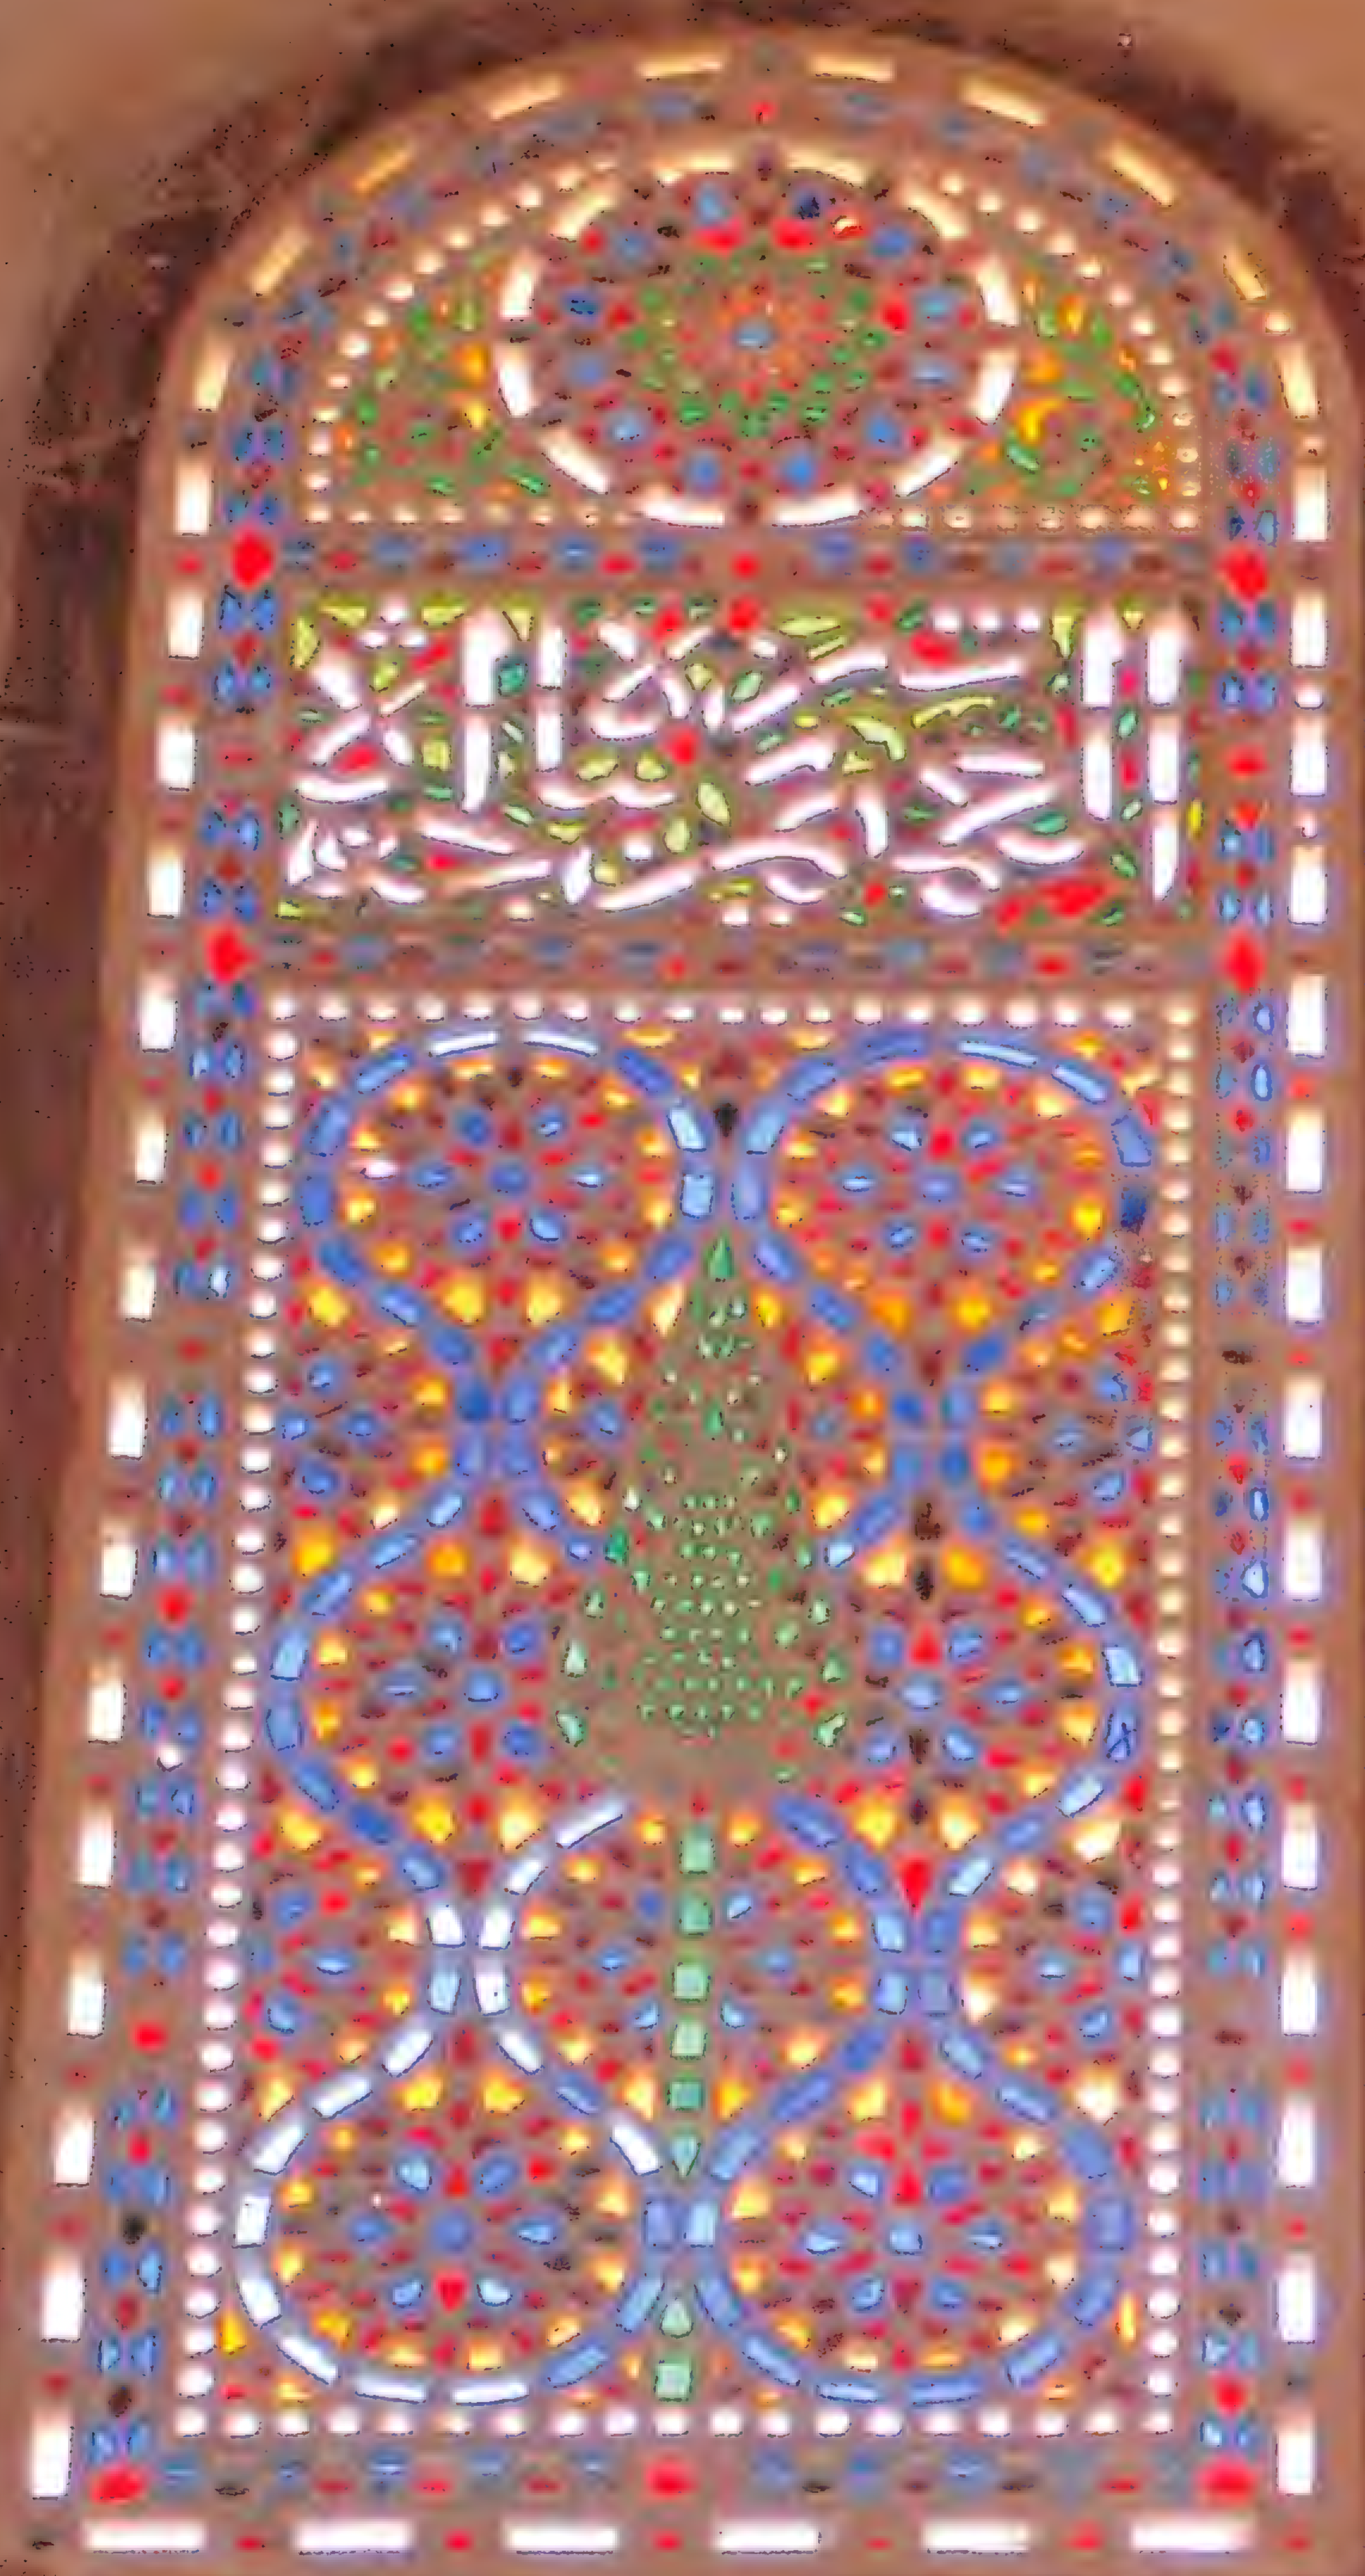
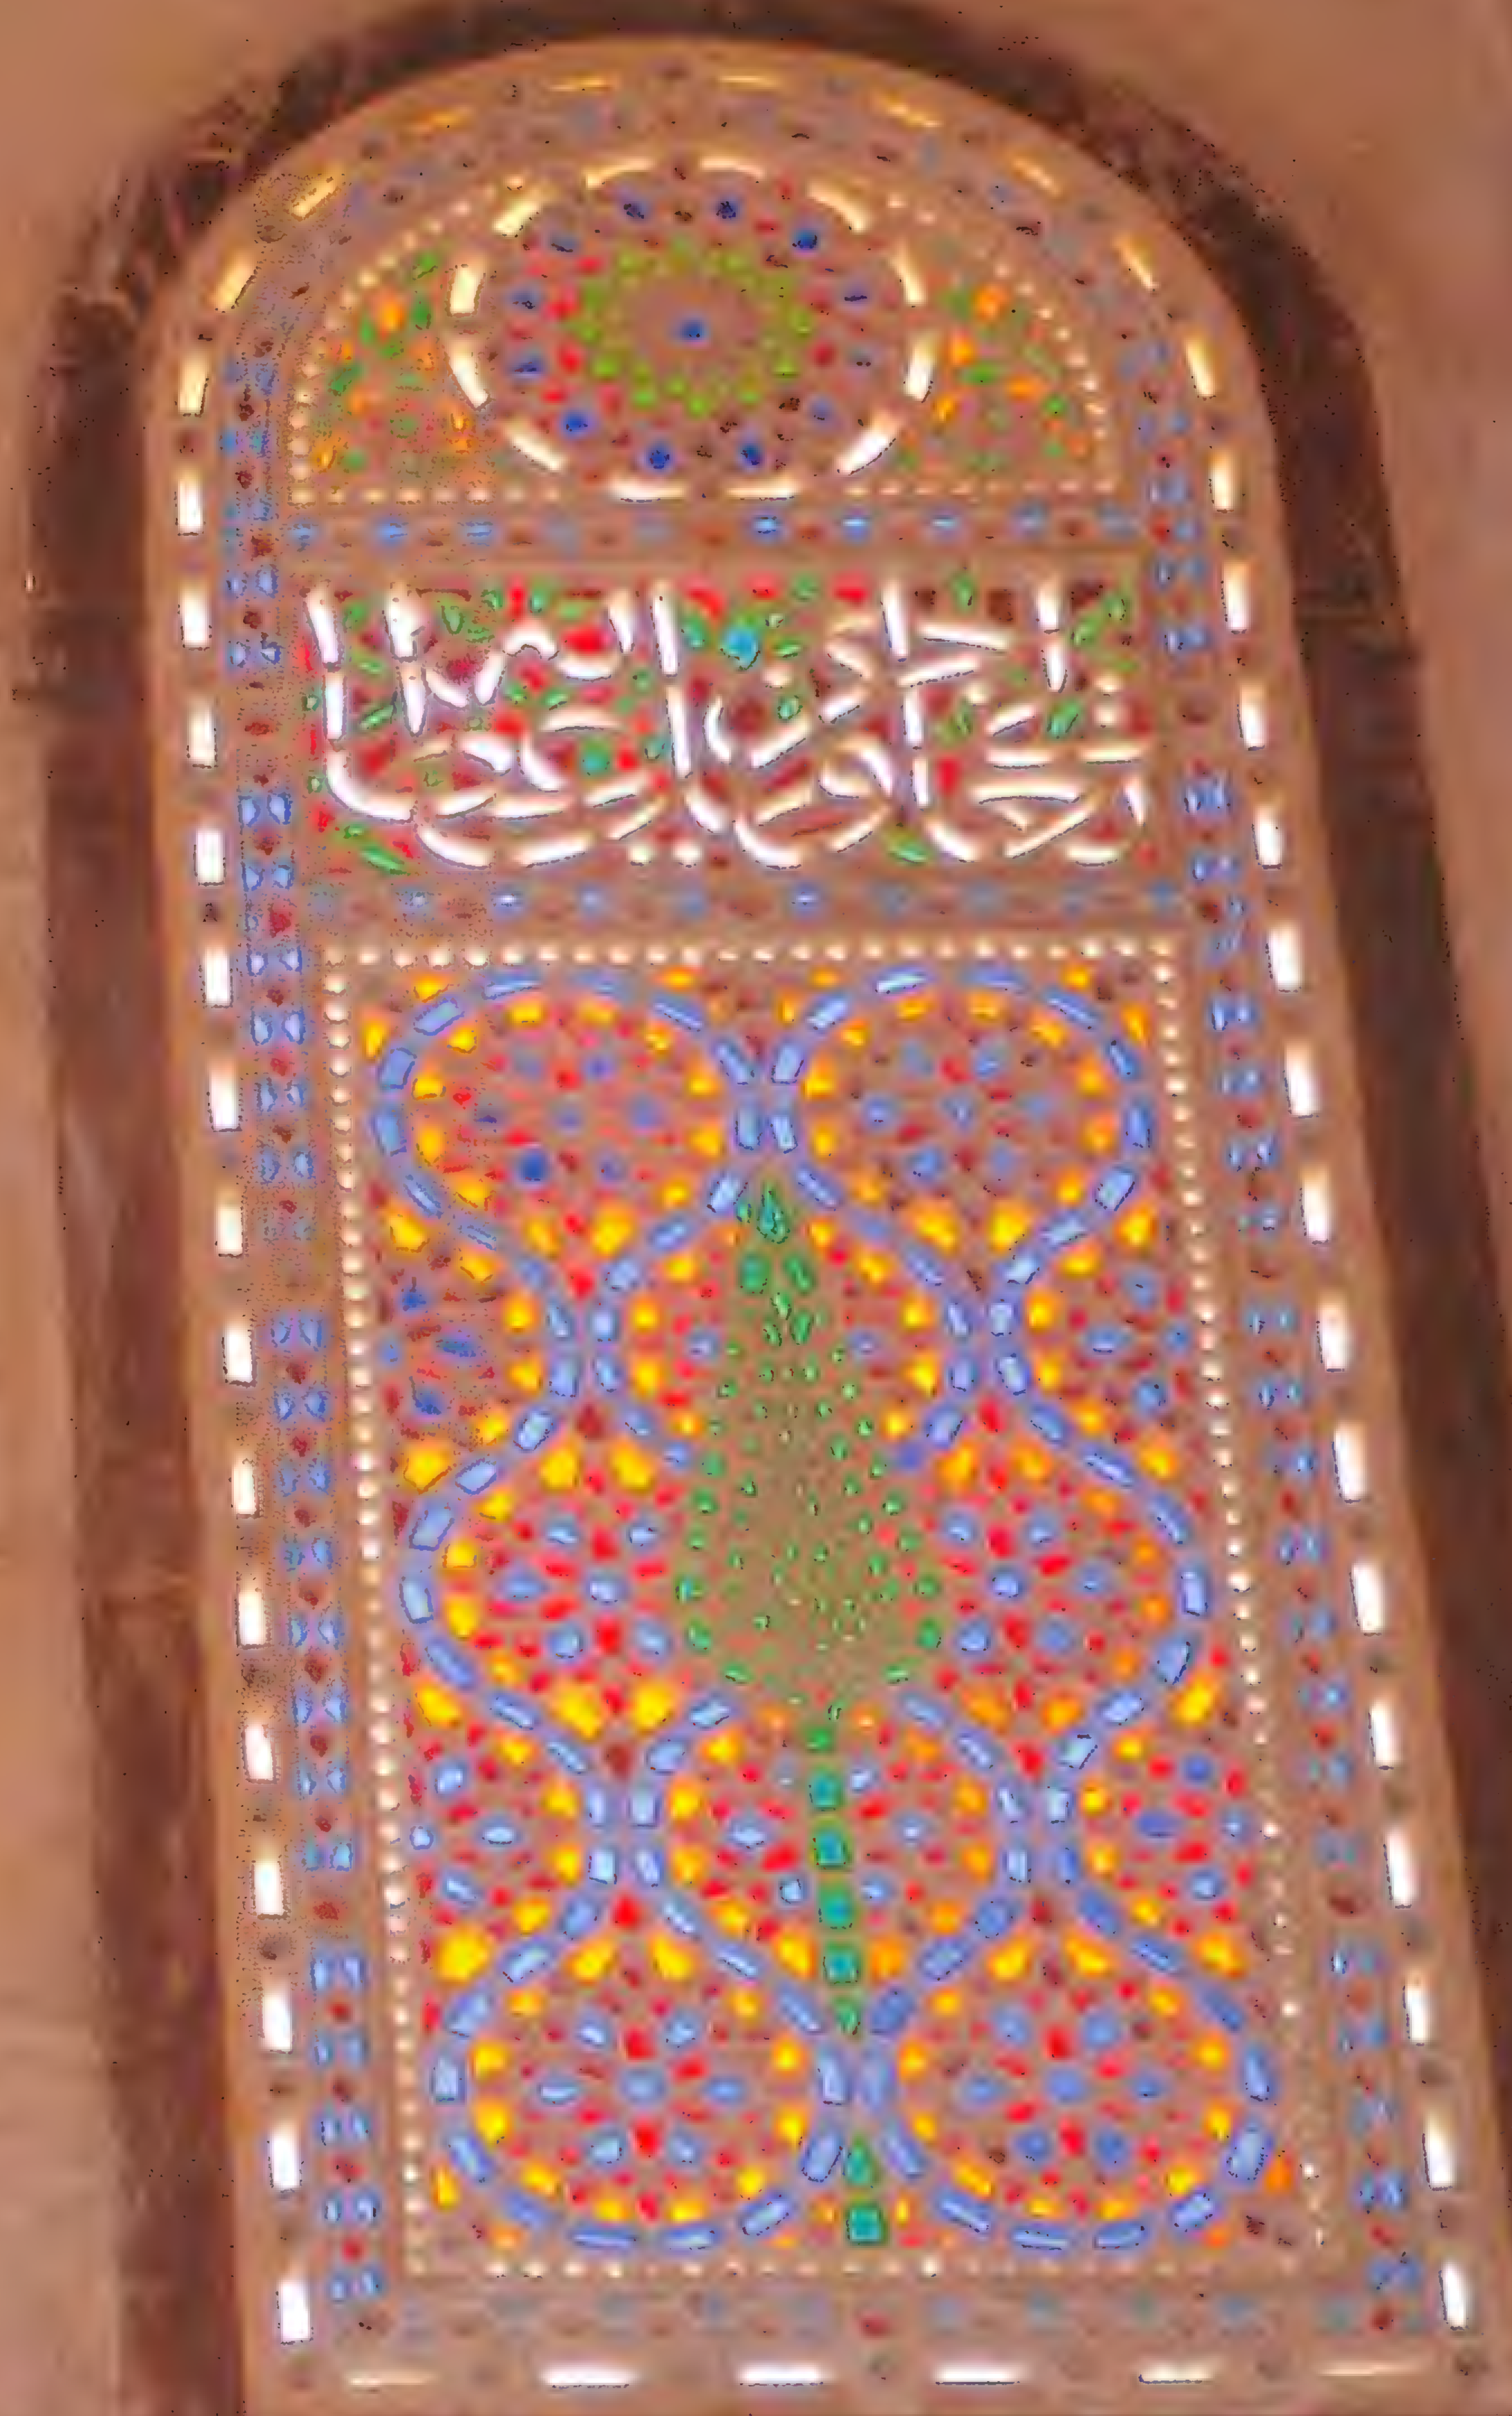
نماذج من الشبايك الجصية بعد الترميم
